## WALL PAINTING DETACHMENT: HISTORY AND METHODOLOGY

კედლის მხატვრობის მოხსნა: ისტორია და მეთოდოლოგია

The article reviews the history and methodology of wall painting detachment, both in international and Georgian contexts. Special attention is devoted to the ethical, technical, and professional aspects of wall painting detachment. The relevance of the topic is due to the fact that, both in Georgia and abroad, many detached fragments still exist, and over the past decades, wall paintings are still being removed without sufficient research and justification. Such interventions cause significant damage to cultural heritage monuments.

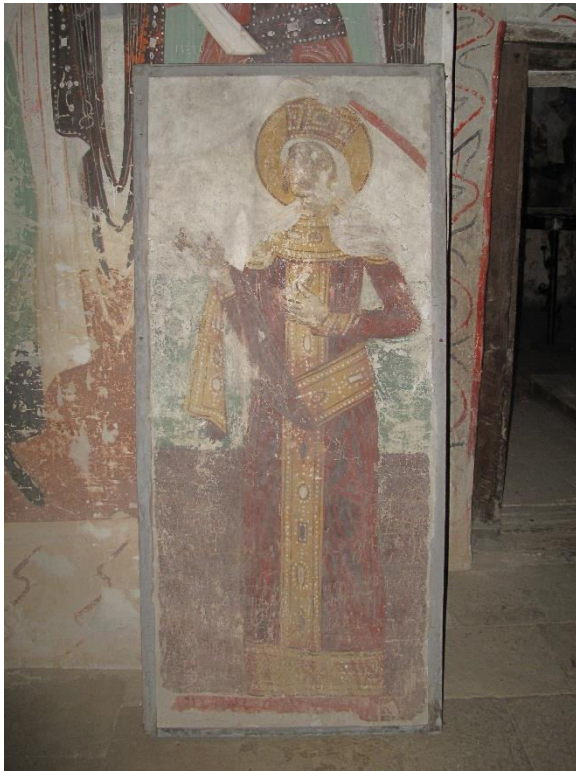
**სურ. 1** ჩამოხსნილი კედლის მხატვრობის ფრაგმენტი, ფიგურის გამოსახულებით, ჩრდილოეთ ეგვტერის კარიბჭის მხატვრობა, გელათის მონასტერი, XVI ს., ფრაგმენტი ინახება გელათის მონასტერში.

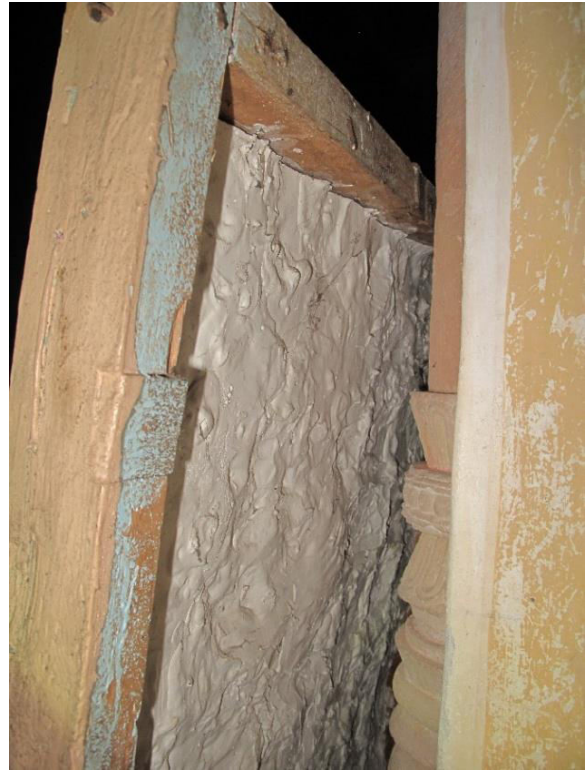
**სურ. 2** ჩამოხსნილი კედლის მხატვრობის ფრაგმენტის (სურ.1) ზურგის მხარე, მხატვრობის მოხსნის დროს დამატებული ფენები და მასალები.

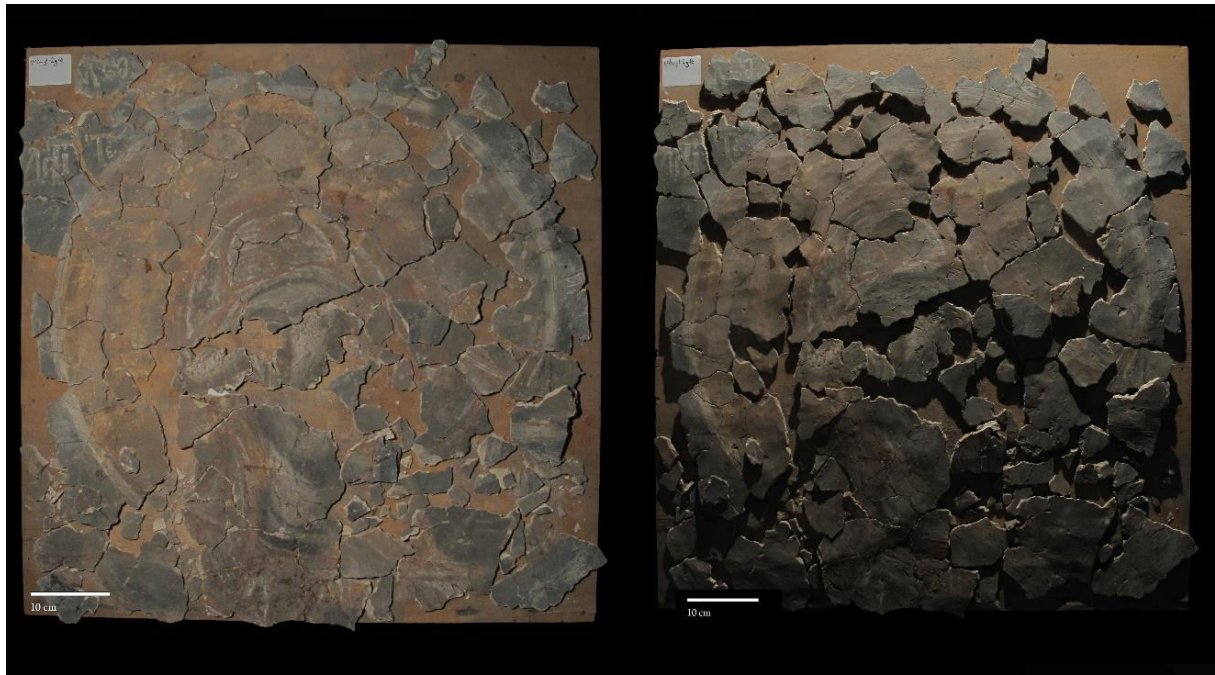
**სურ. 3** სოფელ ლიხაურის (გურია) ეკლესიის ჩამოხსნილი კედლის მხატვრობის ფრაგმენტი, ფიგურის თავის გამოსახულება, XVI-XVII სს., ფოტო გადაღებულია პირდაპირი (მარცხნივ) და გვერდითი (მარჯვნივ) განათების გამოყენებით. ფრაგმენტი ინახება თბილისის სახელმწიფო სამხატვრო აკადემიის, რესტავრაციის, ხელოვნების ისტორიისა და თეორიის ფაკულტეტის ლაბორატორიაში, ქ. თბილისი, ვლადიმერ გაბაშვილის ქ. #10.

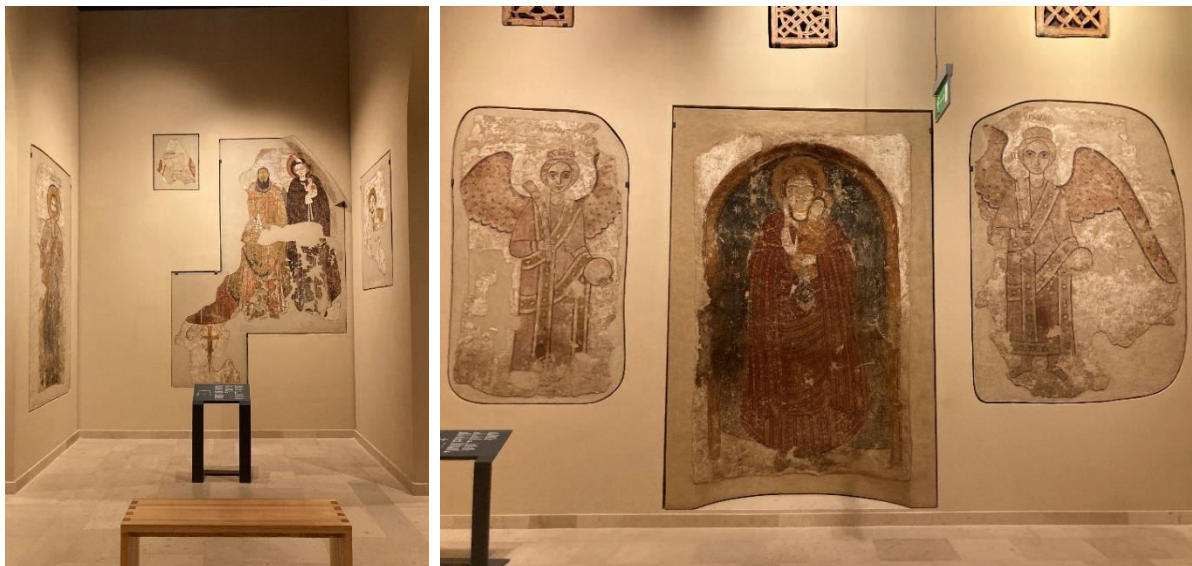
**სურ. 4, 5** სუდანის, ფარასის კათედრალის ჩამოხსნილი კედლის მხატვრობა, რომელიც დღეს წარმოდგენილია ფარასის გალერეაში, ვარშავის ეროვნულ მუზეუმში. ავთენტურ კონტექსტს მოცილებული კედლის მხატვრობის ფრაგმენტების საგამოფენო სივრცეში ექსპონირების მაგალითი.

ჩამოხსნილი კედლის მხატვრობის ფრაგმენტების კონსერვაციისა და საგამოფენო სივრცეში ექსპონირების საინტერესო მაგალითია, პოლონეთში, ვარშავის ეროვნულ მუზეუმში წარმოდგენილი ფარას გალერეა<sup>1</sup>. კოლექციაში წარმოდგენილია ნუბიური შუა საუკუნეების კედლის მხატვრობის ფრაგმენტები (სურ. 4, 5). VIII-XIV საუკუნეების კედლის მხატვრობის სამოცზე მეტი ფრაგმენტის კოლექცია გადატანილია ქალაქ ფარასის საკათედრო ტაძრიდან. მხატვრობა ჩამოიხსნა 1960-იან წლებში და 1972 წლიდან კოლექცია ვარშავის ეროვნულ მუზეუმშია წარმოდგენილი, სადაც მოცემული ნიმუშებისთვის საგანგებოდაა მოწყობილი დარბაზი, რომელიც ქალაქ ფარასის საკათედრო ტაძრის ინტერიერის იმიტაციას წარმოადგენს.
