MUSOPRIANI-GETA GHAMBERED CHURCH

მუსოპრიანი - გეტა დარბაზული ეკლესია

TAMAR MATIASHVILI

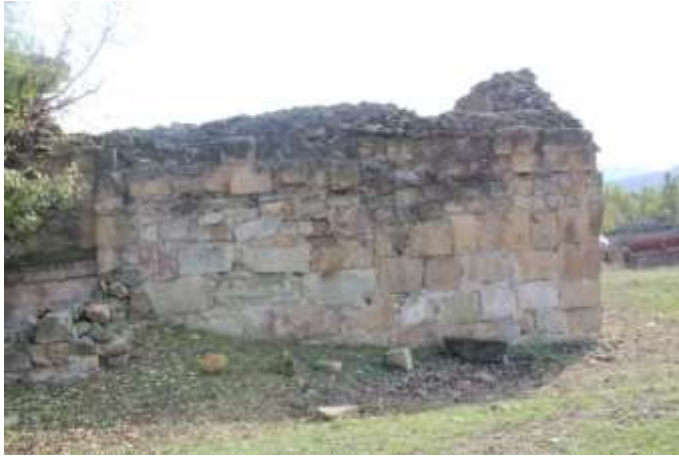
სურ.1

- სურ. 1.** რესტავრაციამდე ეკლესიის სამხრეთ ფასადი
სურ. 2. რესტავრაციამდე დასავლეთ თაღოვანი შესასვლელი
სურ. 3. რესტავრაციამდე ეკლესიის აბსიდა
სურ. 4. რესტავრაციამდე აღმოსავლეთ ფასადი მინაშენით
სურ. 5. რესტავრაციის შემდეგ აღმოსავლეთ ფასადი მინაშენით
სურ. 6. რესტავრაციის შემდეგ ჩრდილო-დასავლეთ ფასადი
სურ. 7. რესტავრაციის შემდეგ აბსიდის ინტერიერი
სურ. 8. რესტავრაციის შემდეგ დასავლეთ თაღოვანი შესასვლელი

დარბაზული ეკლესიის მშენებლობაში გამოყენებულია სხვადასხვა ტიპის სამშენებლო მასალა: დამუშავებული ადგილობრივი ტუფის კვადრები, წიბოებდაუმუშავებელი თლილი ზედაპირიანი საპირე ქვები და აგური. კედლები ნაგებია კირხსნარზე (სურ. 1, 2, 3). გრძივი კედლების არეულ წყობაში ქართული აგურიც არის ჩართული. აკად. პ. ზაქარაიას მიერ შედგენილი დოკუმენტაციის საფუძველზე, რომელიც ინახება საქართველოს კულტურული მემკვიდრეობისა და ძეგლთა დაცვის ეროვნულ სააგენტოში, ეკლესია დათარიღებულია XV-XVI საუკუნეებით.
